39 recreatiewoningen Waterresort te Blokzijl

Glasparelzakslingertest dd 12 juli 2023

Glasparelzakslingertest

Proefruit voorzien van veiligheidsfolie

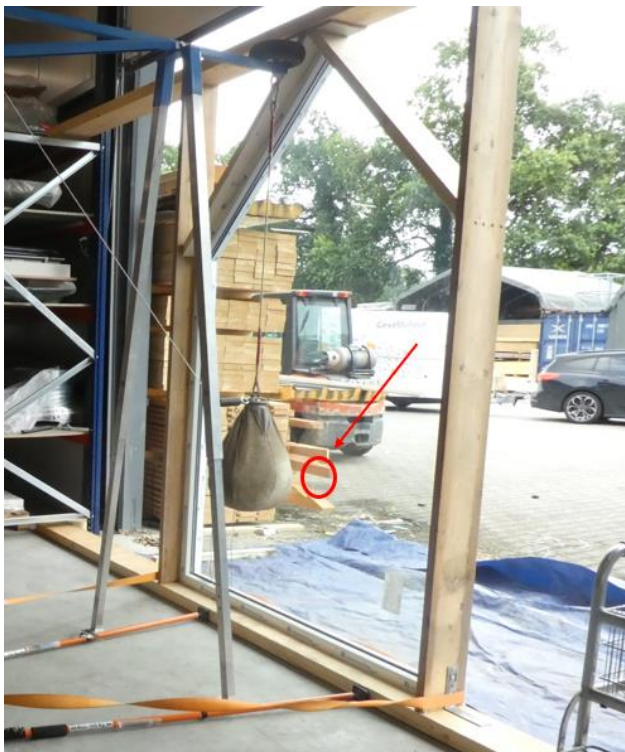
Foto 2 – test 1; glasparelzak op aanstootpunt, zie rode cirkel, ingemeten positie zie paragraaf 3.2 aanstootpunt voor glasparelzak

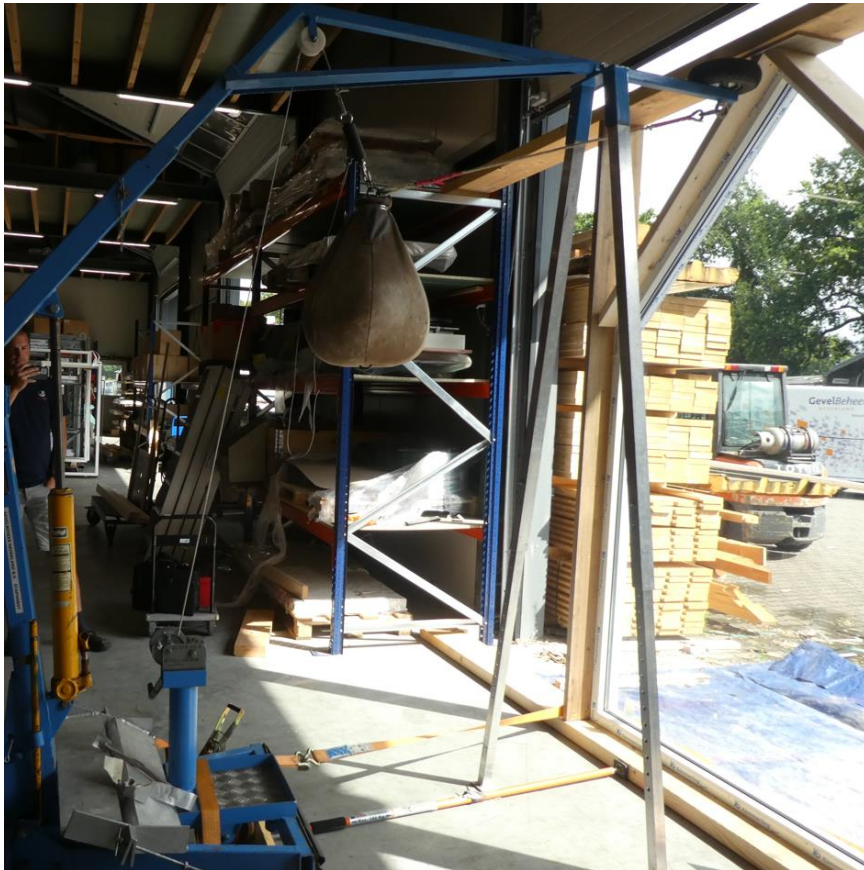
Foto 3 – test 1: glasparezak gehesen op 1 m boven aanslagpunt

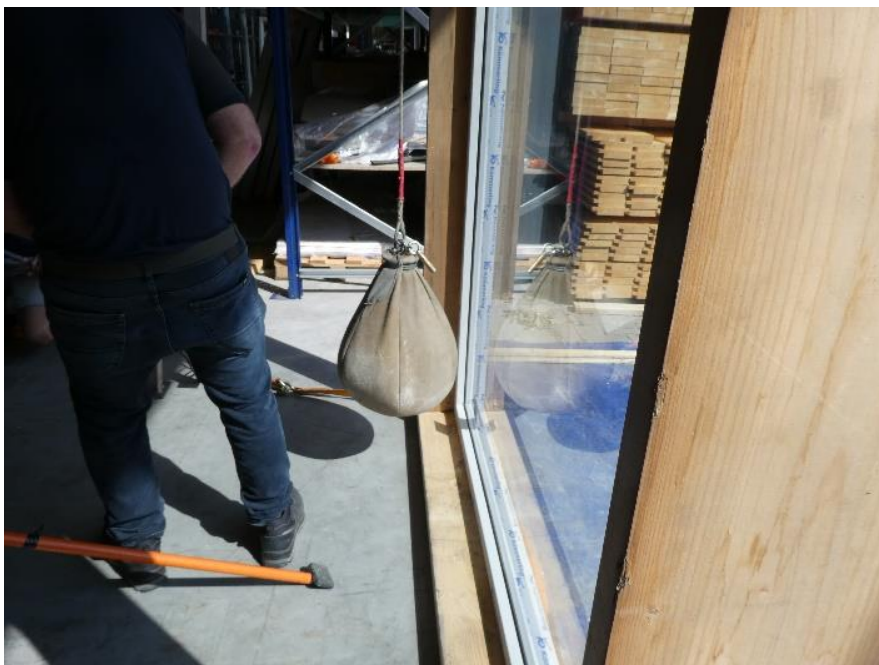
Foto 4 – test 1; na de test, aanstootpunt van glasparezak. Geen visuele beschadigingen aan de glasruit waar te nemen.

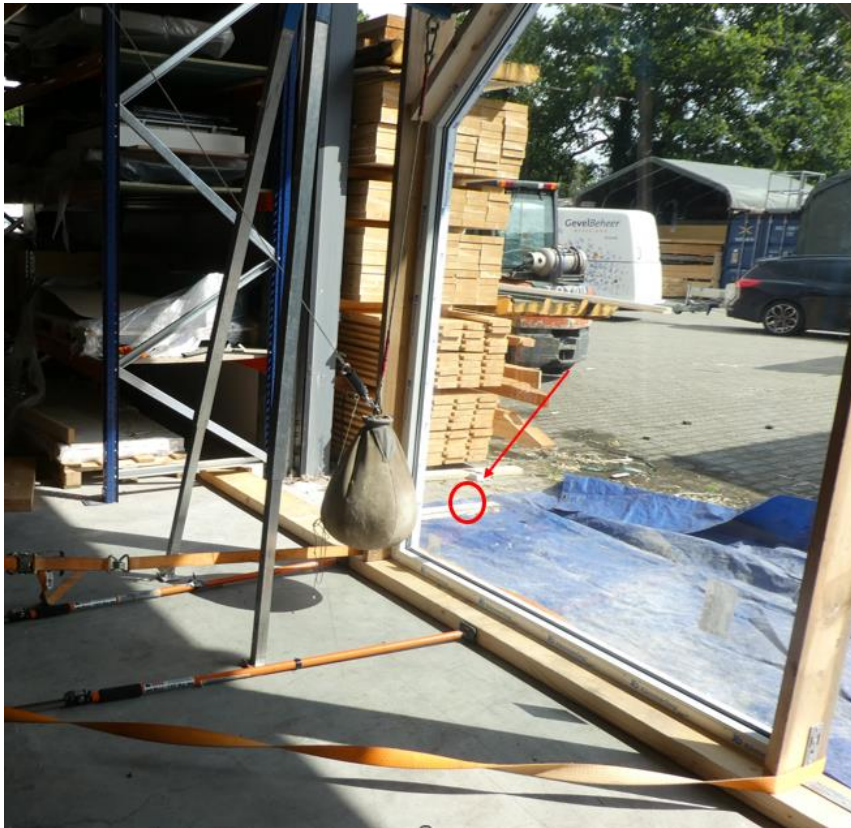
Foto 5 – test 2; voor de test, detailfoto doorvalveilige glasruit met aanstootpunt voor glasparelzak

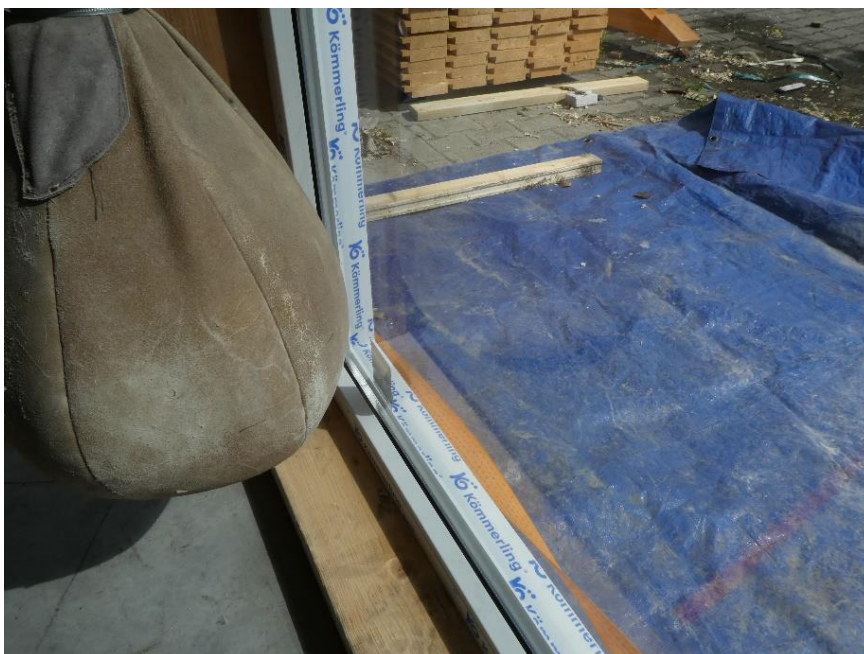
Foto 6 - test 2; na de test, aanstootpunt van glasparelzak. Geen visuele beschadigingen aan de glasruit waar te nemen.

- **Samenvatting:**
 - Na de twee testen op de glasruit is de glasruit, inclusief omrandingsconstructie nog volledig intact.
